Informe de projecte executat

Restauració dels camins del Montcau Parc Natural de Sant Llorenç del Munt i l'Obac

Autor del projecte: Naturalea

Inici i finalització: abril 2011

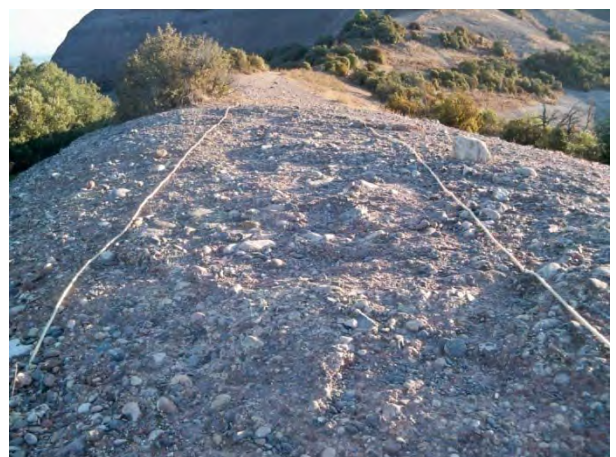
Vista del marcatge del camí principal

El marcatge del camí principal s'ha realitzat mitjançant la instal·lació d'una corda arran de terra marcant i definint l'amplada del camí. S'ha realitzat una fixació cada 3 metres en els trams on està prevista la corda, amb un total de 267 fixacions i una longitud de 800 m.l. de corda. La corda convida als usuaris a circular pel camí de entre cordes i possibilitar així la recuperació de la fràgil vegetació dels codolars.

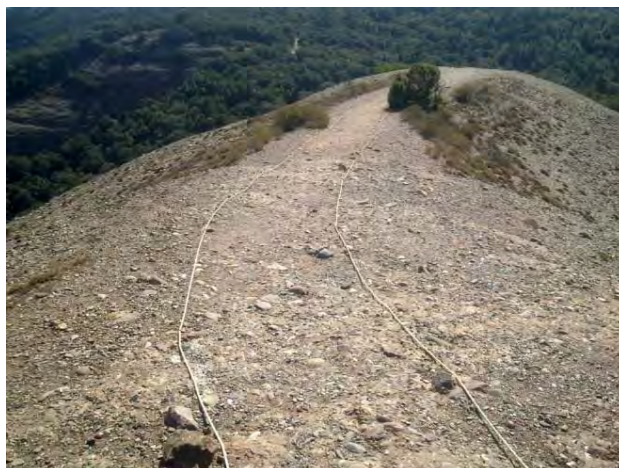
Vista del marcatge del camí principal

El marcatge del camí principal s'ha realitzat també mitjançant la instal·lació d'una corda arran de terra marcant i definint l'amplada del camí. S'ha realitzat una fixació cada 3m en els trams on està prevista la corda, amb un total de 82 fixacions i una longitud de 500 m.l. de corda.

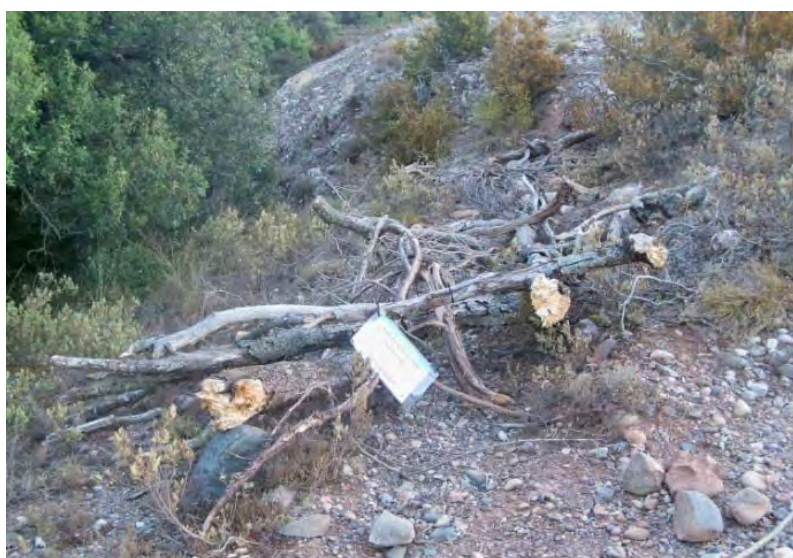
Imatge de l'aportació de branca de fusta lligada al sòl

Per tal d'adreçar el pas pel camí principal, s'han portat a terme actuacions de tancament de les drecceres existents mitjançant l'aportació de branca de fusta lligada al sòl, aportació de terra vegetal i/o plantació d'arbusts on es forma la dreccera, i així fer-la inaccessible. Les plantacions són poques i experimentals doncs s'està realitzant un seguiment per valorar la seva vitalitat.

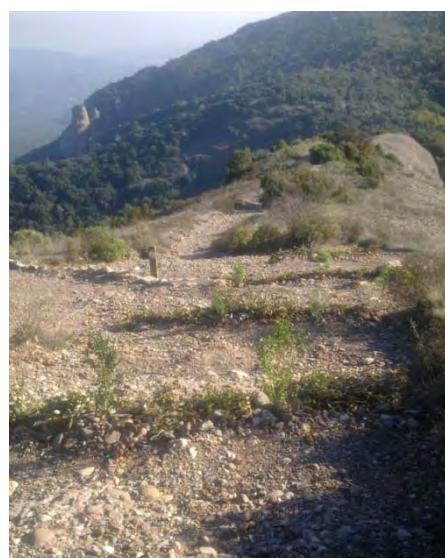
Feixines i plantació de boixos, per tal d'adreçar el pas pel camí principal

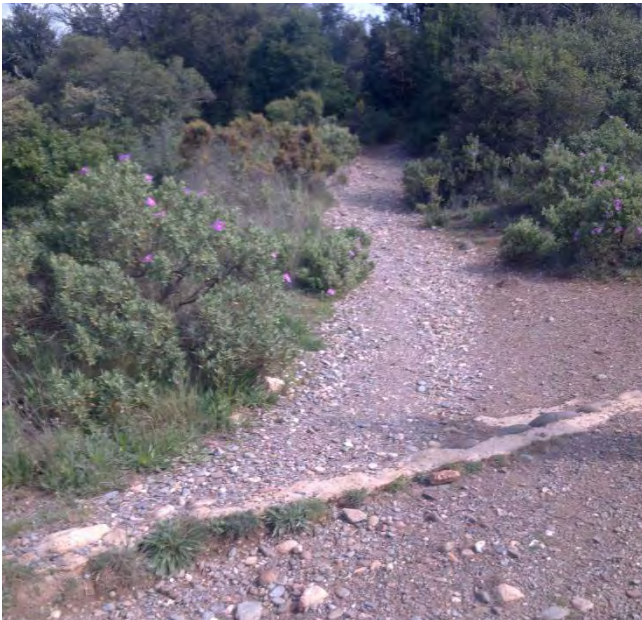
S'han realitzat actuacions de manteniment a les trenques de drenatge que no realitzaven eficientment la seva funció de desguàs. Aquestes varien en funció del seu estat.

Imatge inicial d'una trenca al camí de Coll d'Estenalles

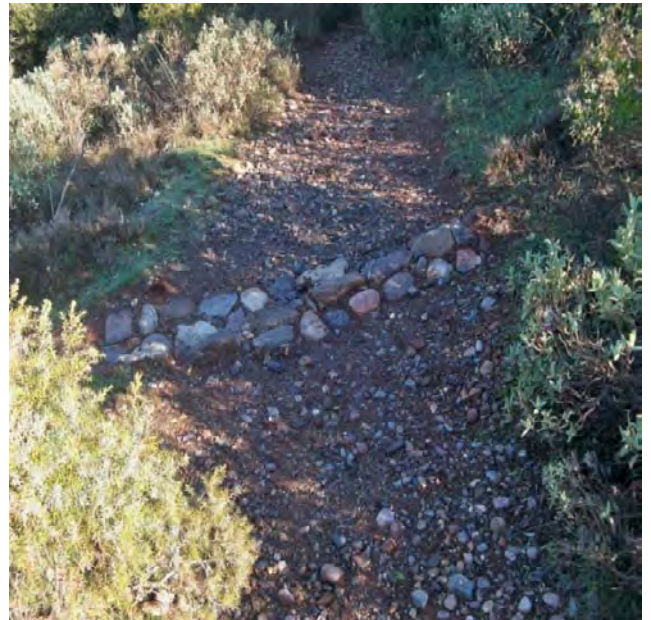
Imatge de la trenca un cop realitzades les actuacions de manteniment

El buidatge de la trenca per mantenir la seva funció, l'eliminació del formigó visible i la construcció d'un empedrat per a integrar la base de la trenca i dissipar l'erosió a la sortida.

Per a les trenques que no tenen sortida, s'ha obert un nou pas per l'aigua i s'ha protegit amb una pedra per trencar la força de l'aigua quan entra en la vegetació.

I finalment, s'ha augmentat la longitud de les trenques que tenen dificultat en la realització del desguàs.

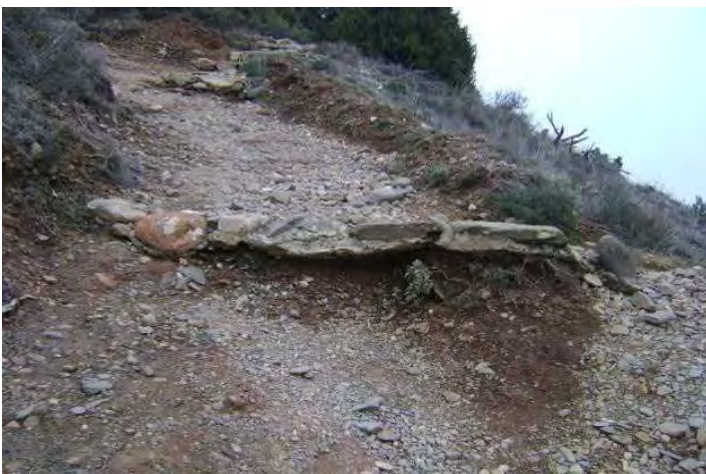
Imatge inicial d'una trenca amb la part frontal desestructurada al camí de Coll d'Estenalles

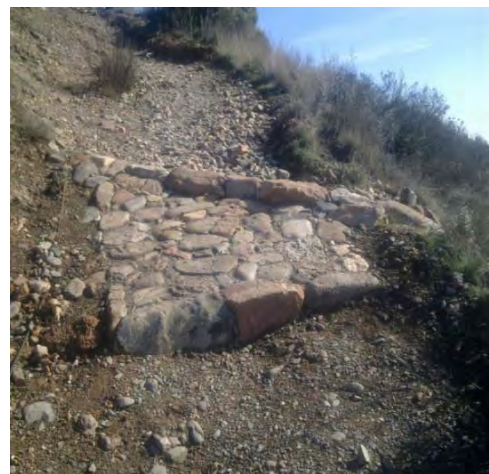
Imatge de la trenca un cop realitzades les actuacions de manteniment

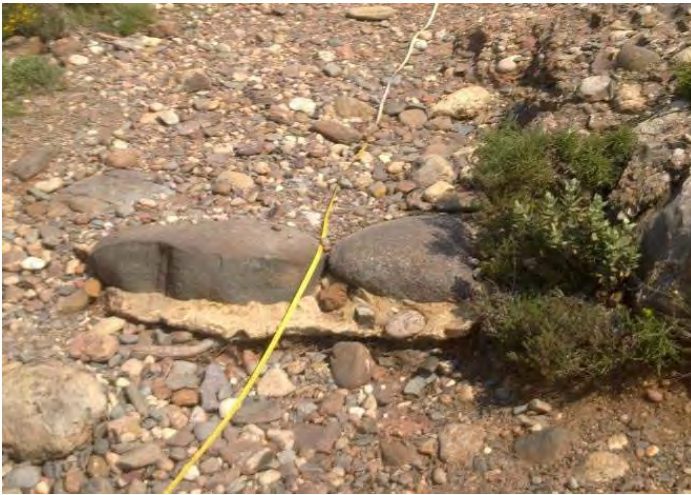
Imatge inicial d'un esglaó al camí de Coll d'Estenalles

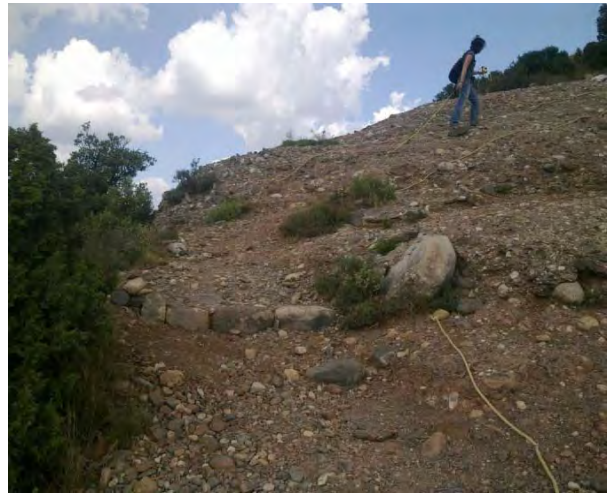
Imatge posterior de l'esglaó, on s'han afegit d'altres

Als esglaons que tenien la part frontal desestructurada, s'ha afegit una estructura de pedra al davant per tal d'integrar-los i garantir la seva conservació.

També s'han construït nous esglaons per consolidar l'estructura i facilitar el pas en certs trams del camí.

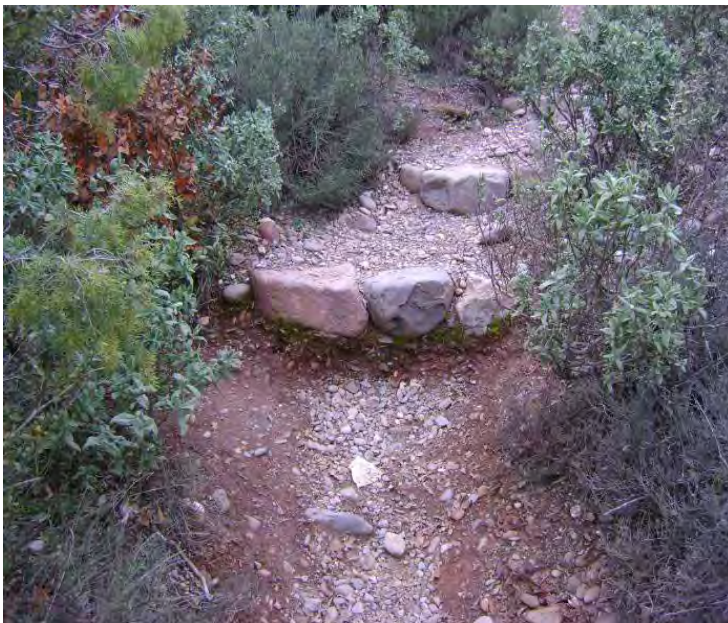
Imatge inicial d'esglaons en un tram del camí del Coll d'Eres

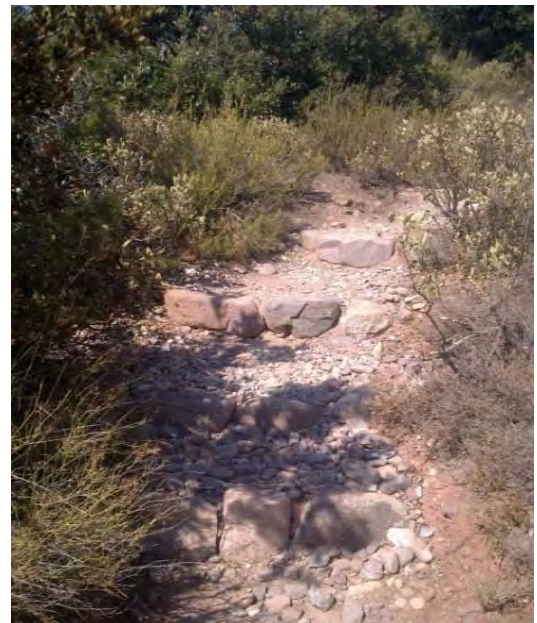
Imatge posterior dels esglaons, on s'han instal·lat dos esglaons més abans per tal de consolidar l'estructura i facilitar el pas

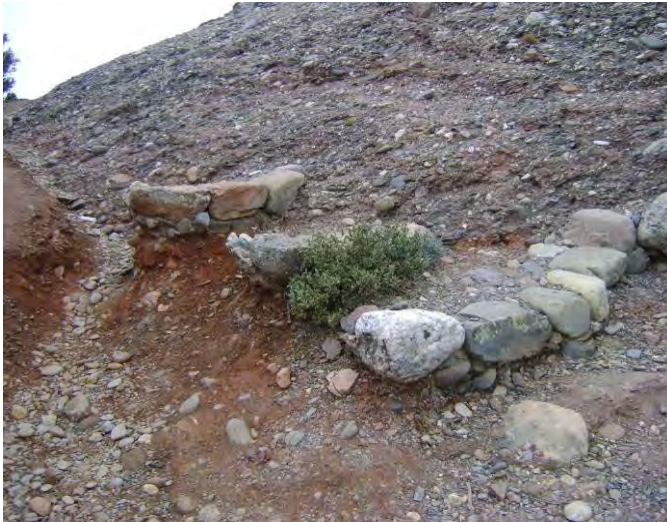
Imatge inicial abans de la consolidació d'unes escales al camí del Coll d'Eres

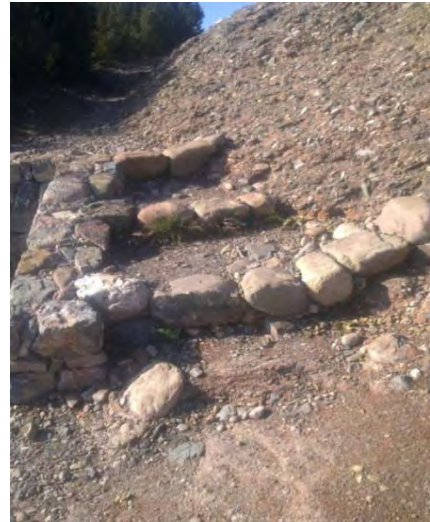
Imatge de les escales ja consolidades

I s'han consolidat les escales presents amb un mur de pedra amb fonament al roqueter del camí de Coll d'Eres al Montcau.
