RESTAURACIÓN DE LA RIERA DE VALLVIDRERA (BARCELONA)

Equipo técnico de Naturalea

Promotor: Parc Natural de Collserola

Realización del proyecto y ejecución: Naturalea

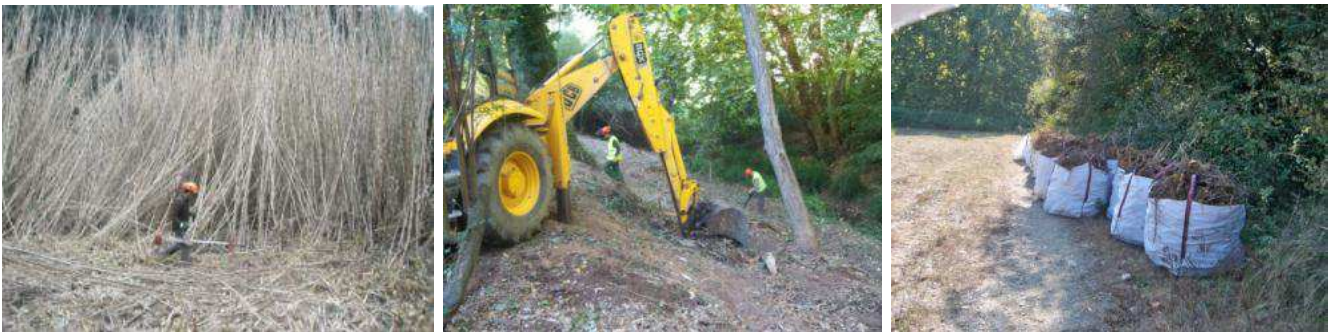
Imágenes del estado inicial de la riera, el proceso de eliminación del rizoma con retroexcavadora y el ensacado para poder retirarlo del cauce.

Principalmente, las actuaciones se centraron en la eliminación del *Arundo donax* (3.842m²), con retroexcavadora, arrancando la parte aérea y el rizoma concentrado en los primeros 50cm del suelo. Este método, que combina la actuación mecánica con un exhaustivo repaso manual, evita que que la caña rebrote y por lo tanto recolonice las zonas intervenidas. Debido a la dificultad de acceso a la riera por parte de camiones, se utilizaron sacas (o big-bags) para poder retirar el material a una zona accesible y así poder realizar el transporte hasta el punto de gestión de residuos vegetales.

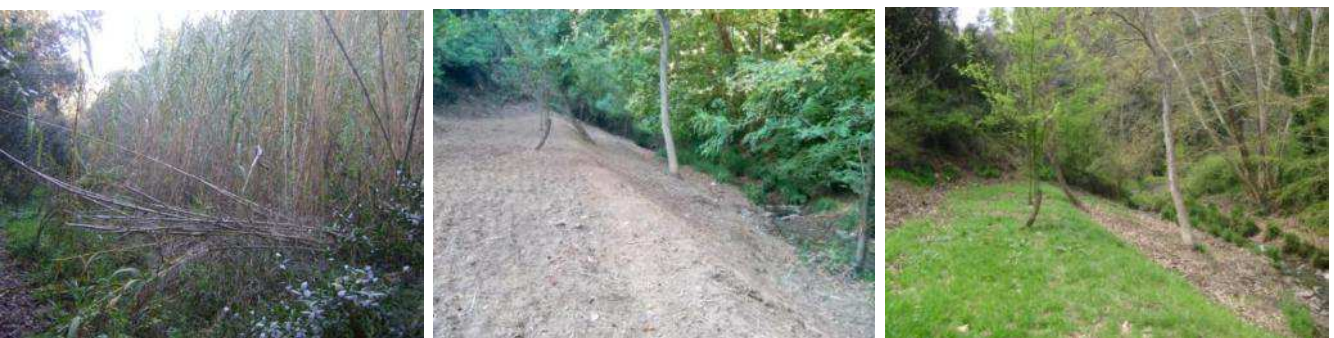
Las zonas dónde se retiró la caña irán evolucionando hacia un bosque de ribera más maduro.

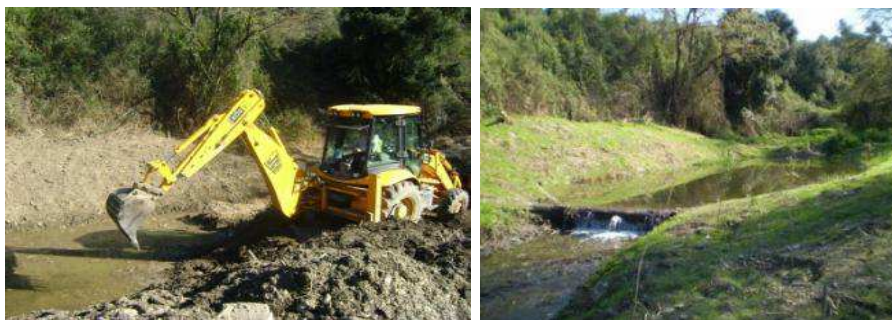
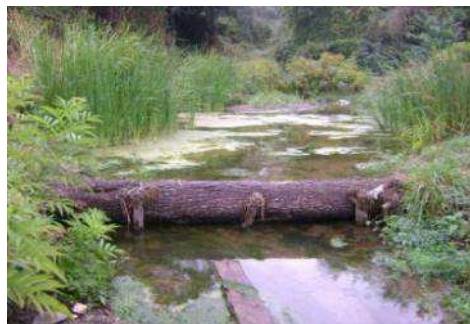
En este caso se utilizó un árbol caído cerca de la zona para crear un pequeño dique que permitió la creación de la balsa temporal.

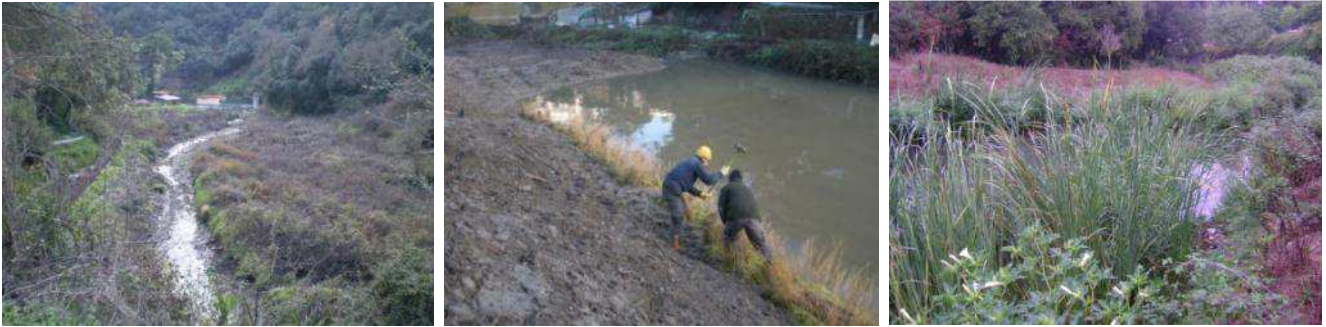
Se utilizaron herbazales estructurados en fibra de carrizo y enea en un 50% de los márgenes. El espacio fue totalmente colonizado después de 2 años.

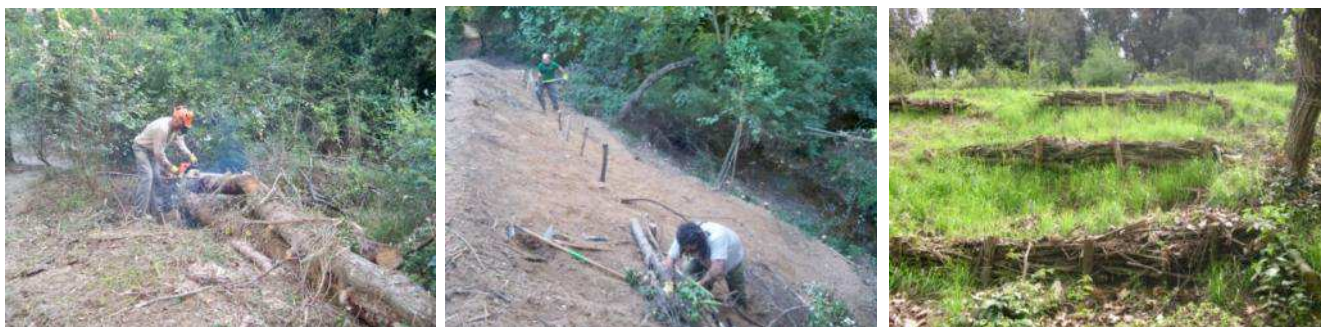
Las fajinas ayudan a la consolidación del talud y a la conservación de la humedad para un mejor desarrollo de la vegetación plantada.

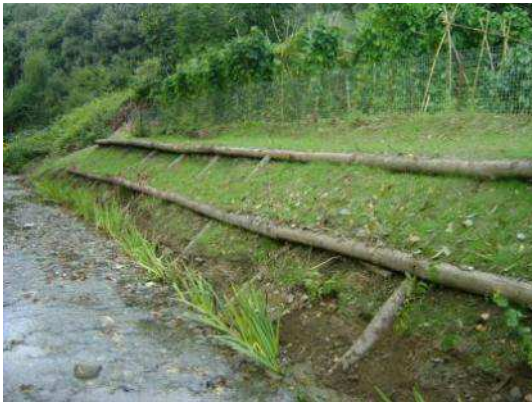
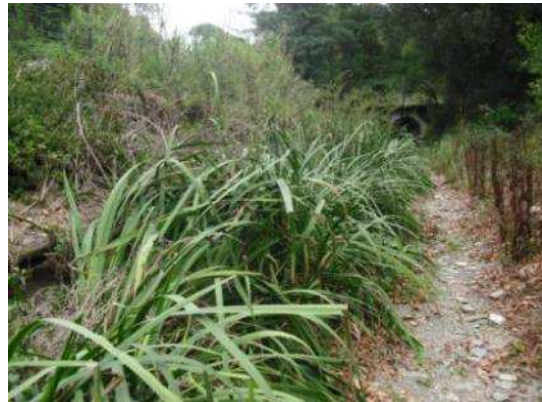
Enrejado vivo con un rol vegetalizado para proteger la base. Las imágenes muestran la actuación después de 1 mes de su finalización y al cabo de un año.

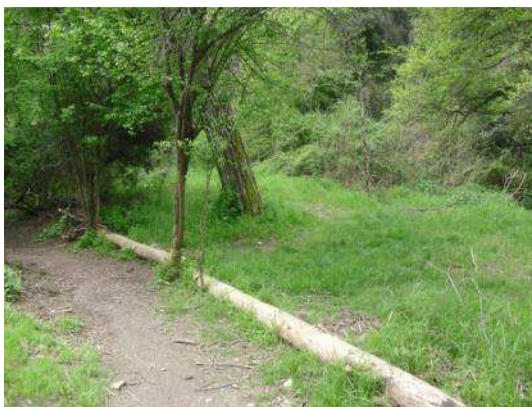
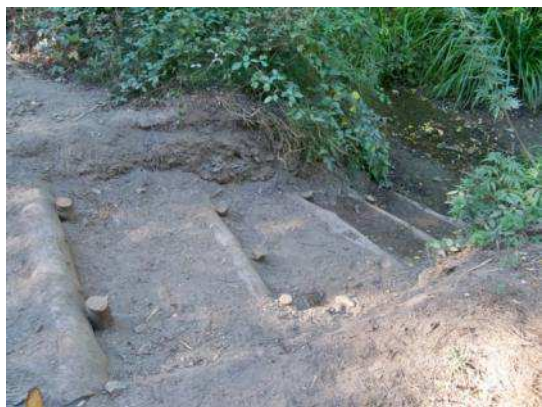
Unos senderos bien marcados y un espacio ordenado genera una percepción positiva por parte de los usuarios y ayuda a mantener en buen estado la zona no alterada.

Finalmente, se aprovechó el material de la zona para ordenar los senderos del Parque Natural que habían sido afectados por las obras.
