### Redacción del proyecto de restauración del torrente de los Toros, Cerdanyola del Vallés

**Autor del proyecto:** Naturalea

**Cliente:** Ayuntamiento de Cerdanyola del Vallés

**Entrega del proyecto:** Diciembre 2012

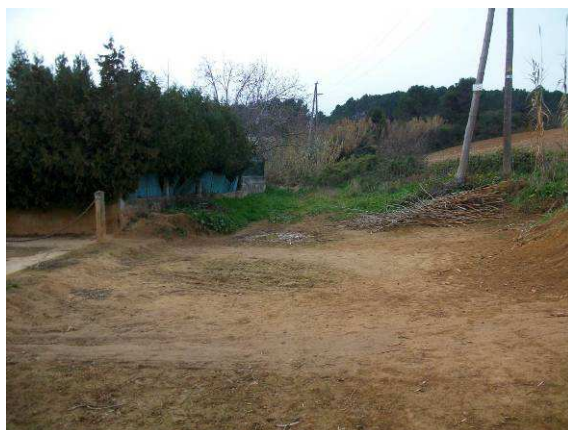
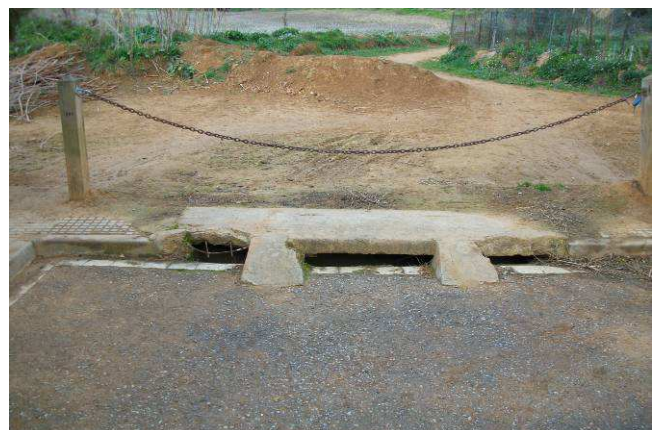
La sección del cauce natural del torrente de los Toros, correspondiente al tramo aguas arriba del barrio de Montflorit, se encuentra encajonada, con una anchura aproximada de 9-10m y taludes pronunciados. Es cuando llega a la zona urbanizada que se desvirtúa esta configuración. No sólo hablamos de la urbanización de la llanura de inundación (algo habitual en zonas urbanas), sino de la ocupación del cauce principal, hasta el punto de que los propios muros de las casas hacen la función de margen derecho. Los cruces con la calle Vallés y Sant Oleguer son uno de los puntos más conflictivos en el todo el torrente, donde el cauce tiene una pendiente horizontal y sin ninguna sección definida. Por lo tanto, es una zona potencialmente inundable, de acumulación de aguas y de degeneración ambiental.

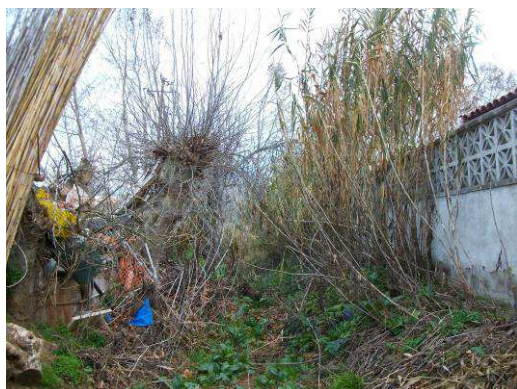
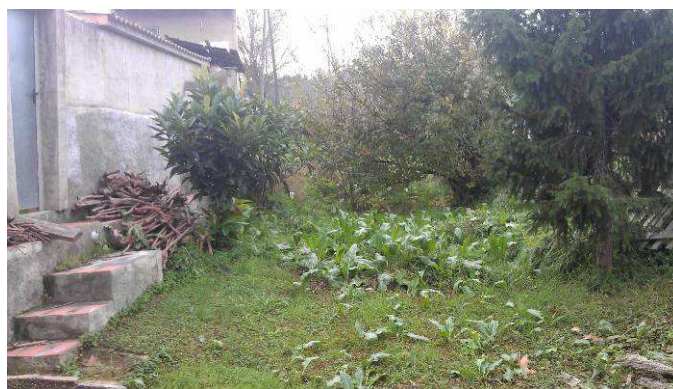
En el caso de la vegetación, en el primer tramo (aguas arriba de la calle Vallés) ambos márgenes están cubiertos de caña americana (*Arundo donax*). Aguas abajo, hay núcleos de caña dispersos inventariados. En el margen izquierdo del último tramo del torrente hay muchos árboles frutales, tales como el níspero o la higuera, y otros árboles como abetos ...

plantados por hortelanos. El resto del cauce está cubierto por vegetación herbácea ruderal de poco valor ecológico.

La presencia de residuos también afecta a la visión global del torrente, que actualmente está más cerca de ser definida como espacio degradado, que como espacio fluvial con las características propias de un torrente.

El único ejemplar propio de un espacio de ribera es un saúco presente en el margen izquierdo a la altura de la calle Vallés.

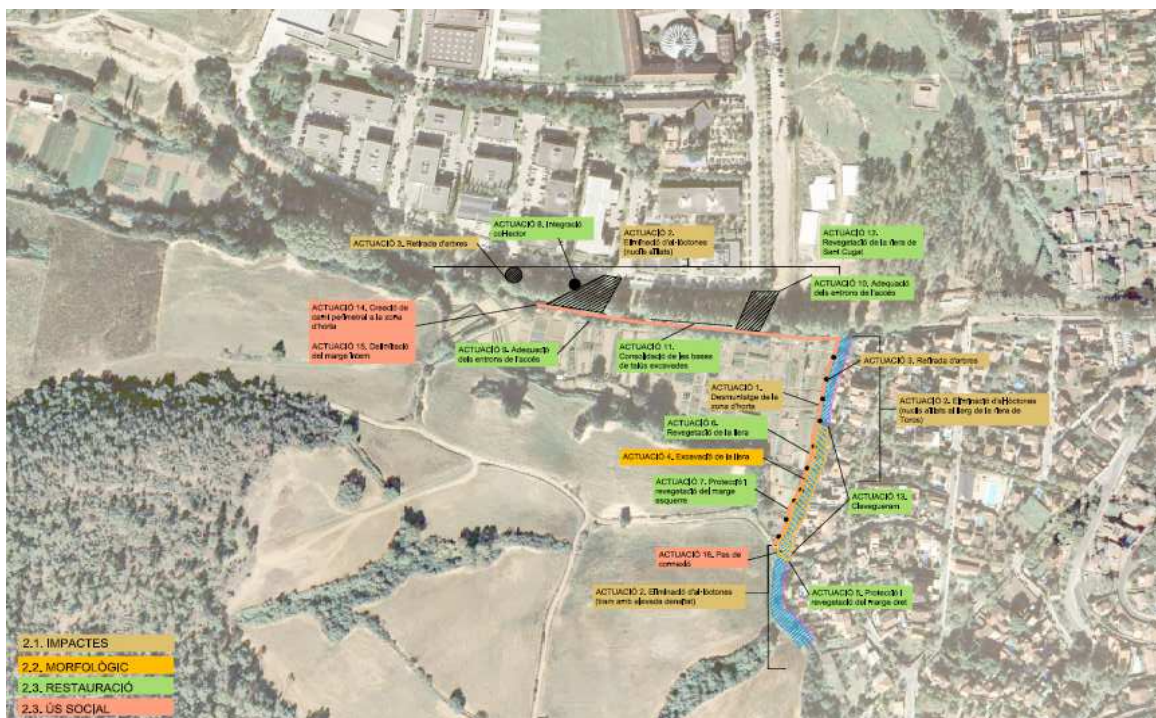
SECCI3 TYPUS DE LA RIERA DE TOROS AMB LES ACTUACIONS DE RESTAURACI3 I 3S SOCIAL CORRESPONENTS

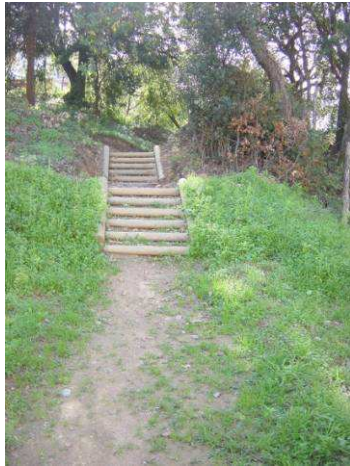
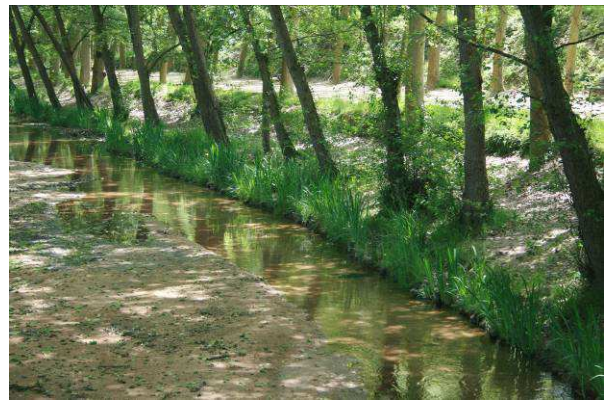
Escaleras tipo para los accesos al camino perimetral y la huerta de Montflorit en la riera de Sant Cugat, y ejemplo de consolidaci3n de un margen con biorrollos vegetalizados

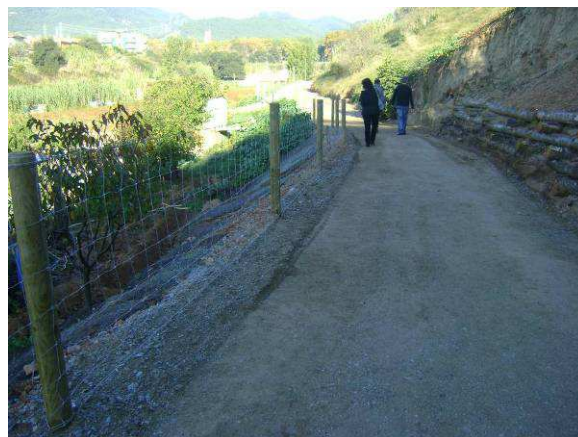
Creaci3n de un camino perimetral y separaci3n con la zona de huerta con una valla integrada
