Informe de projecte executat

Restauració dels camins del Montcau Parc Natural de Sant Llorenç del Munt i l'Obac

Autor del projecte: Naturalea

Inici i finalització: abril 2011

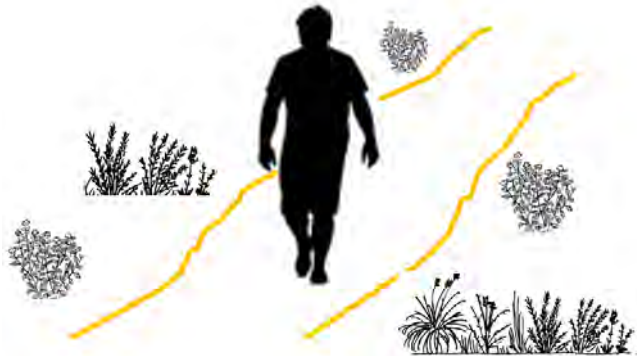
Imatge esquemàtica del marcatge del camí principal

El marcatge del camí principal s'ha realitzat mitjançant la instal·lació d'una corda arran de terra marcant i definint l'amplada del camí. S'ha realitzat una fixació cada 3 metres en els trams on està prevista la corda, amb un total de 267 fixacions i una longitud de 800 m.l. de corda. La corda convida als usuaris a circular pel camí de entre cordes i possibilitar així la recuperació de la fràgil vegetació dels codolars.
