RESTAURACIÓN DE LA RIERA DE VALLVIDRERA (BARCELONA)

Equipo técnico de Naturalea

Promotor: Parc Natural de Collserola

Realización del proyecto y ejecución: Naturalea

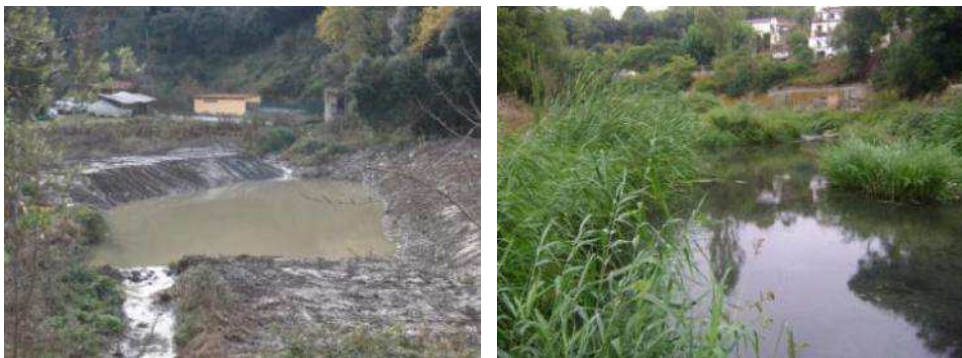
Se utilizaron herbazales estructurados en fibra de carrizo y enea en un 50% de los márgenes. El espacio fue totalmente colonizado después de 2 años.

El período más importante para el establecimiento de la vegetación son los dos primeros años después de la plantación, en los que el mantenimiento tiene que ser frecuente. En este sentido, aunque al cabo de un tiempo la balsa se colmatara de sedimentos, la vegetación ya estaba suficientemente desarrollada para seguir evolucionando sin dificultades aunque no estuviera inundada.
